PROGETTO ESECUTIVO
"Lavori di risanamento e messa in sicurezza colombari nei cimiteri di Ragusa Centro e Ibla".

3.1

PROGETTO ESECUTIVO
RAGUSA IBLA

DEGRADI E INTERVENTI

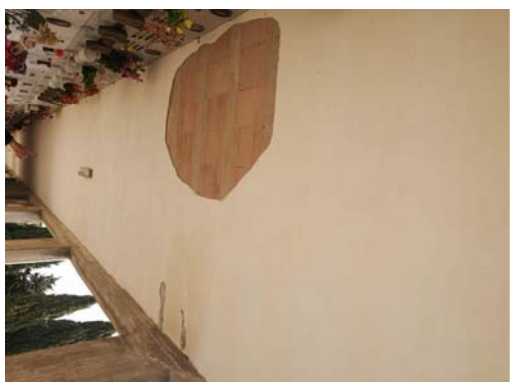
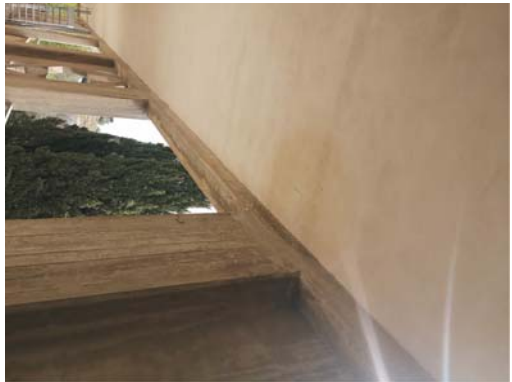
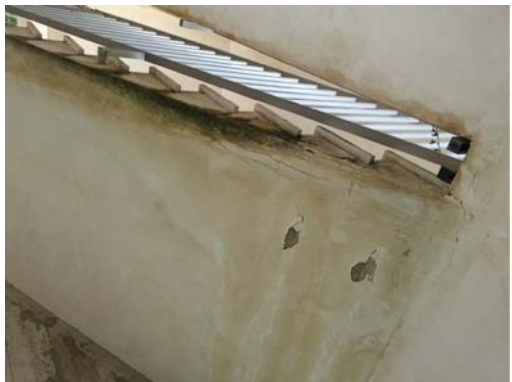
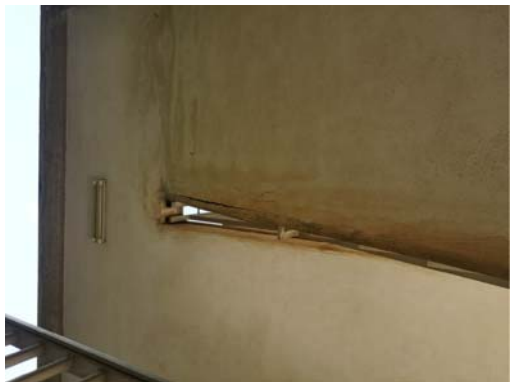
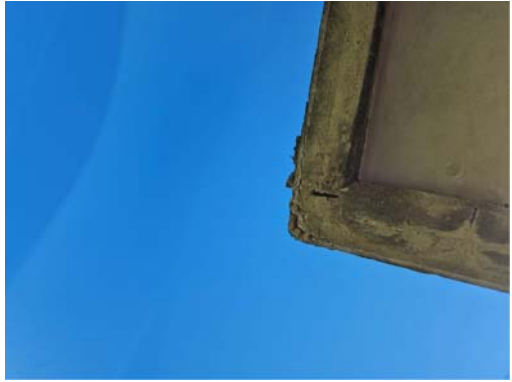
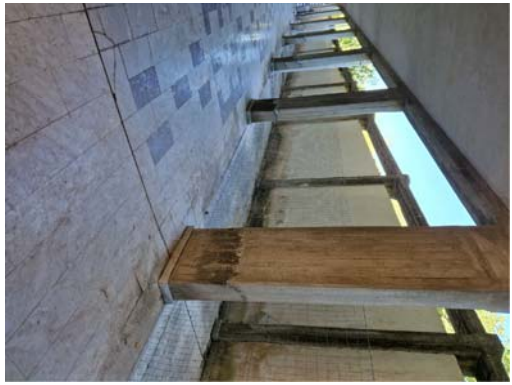
DEGRADO

Solaio Latero-cemento

Elementi di collegamento verticale

Frontalini in c.a.

Pilastri in c.a.

Elementi Secondari

Pavimentazione

L'intervento di rimozione delle porzioni degradate e non coese deve essere effettuato con idonei macchinari o manualmente avendo cura di asportare tutto il materiale armatoriato al fine di ottenere un supporto solido ed esente da porzioni distaccate.
Verrà rimosso il decoro realizzato sul pannello e lo strato di intonaco cementizio di spessore circa 5 cm applicato anche sui pilastri.
Si procederà alla stesura dello strato di intonaco e successivo strato di finitura.

L'intervento di rimozione delle porzioni degradate e non coese deve essere effettuato con idonei macchinari avendo cura di asportare tutto il materiale armatoriato al fine di ottenere un supporto solido ed esente da porzioni distaccate.
Eseguire la spazzolatura dei ferri d'armatura affioranti assicurandosi di rimuovere del tutto l'eventuale strato di ruggine e procede con il trattamento di passivazione del ferro di armatura.
Prima del ripristino corticale con malta tixotropica è necessario bagnare la superficie.

Rimozione della pavimentazione e del massetto sottopavimento; realizzazione di nuovo sottotondo e della pavimentazione.

Intervento di risanamento dell'intradosso di solaio in latero cemento mediante asportazione delle porzioni ammoriate;
asportazione dell'ossidazione dei ferri mediante spazzolatura dell'armatura e successivo trattamento protettivo con malta passivante; ricostruzione della malta copriferro e successiva applicazione della rete, adeguatamente fissata per il successivo intervento di intonacatura.

- rimozione parziale delle pavimentazioni e successiva impermeabilizzazione di balconi e scale;
- protezione delle strutture in c.a. a "faccia vista" ove necessaria
